ポンプ自動起動レベルスイッチ におけるカイゼン工夫事例

横浜製油所
工務Gr 京谷 勇一

新日本石油精製
Your Choice of Energy

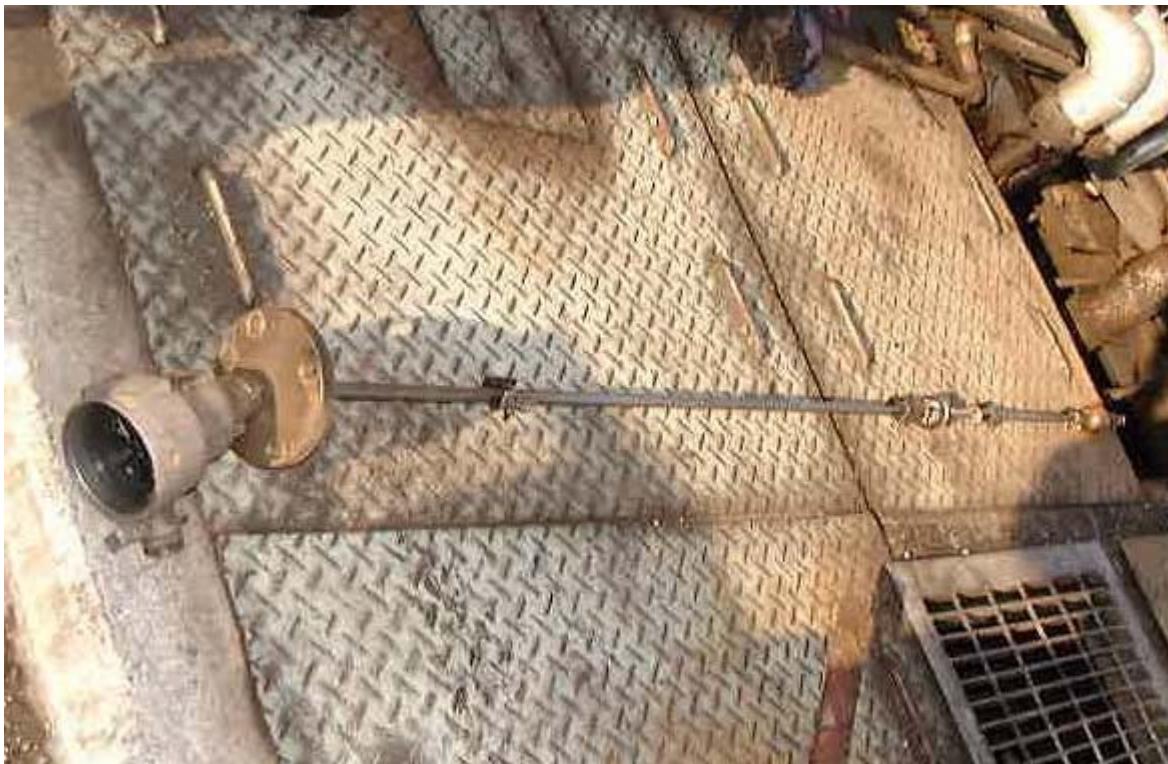
施工前

フロート式レベルスイッチ外観

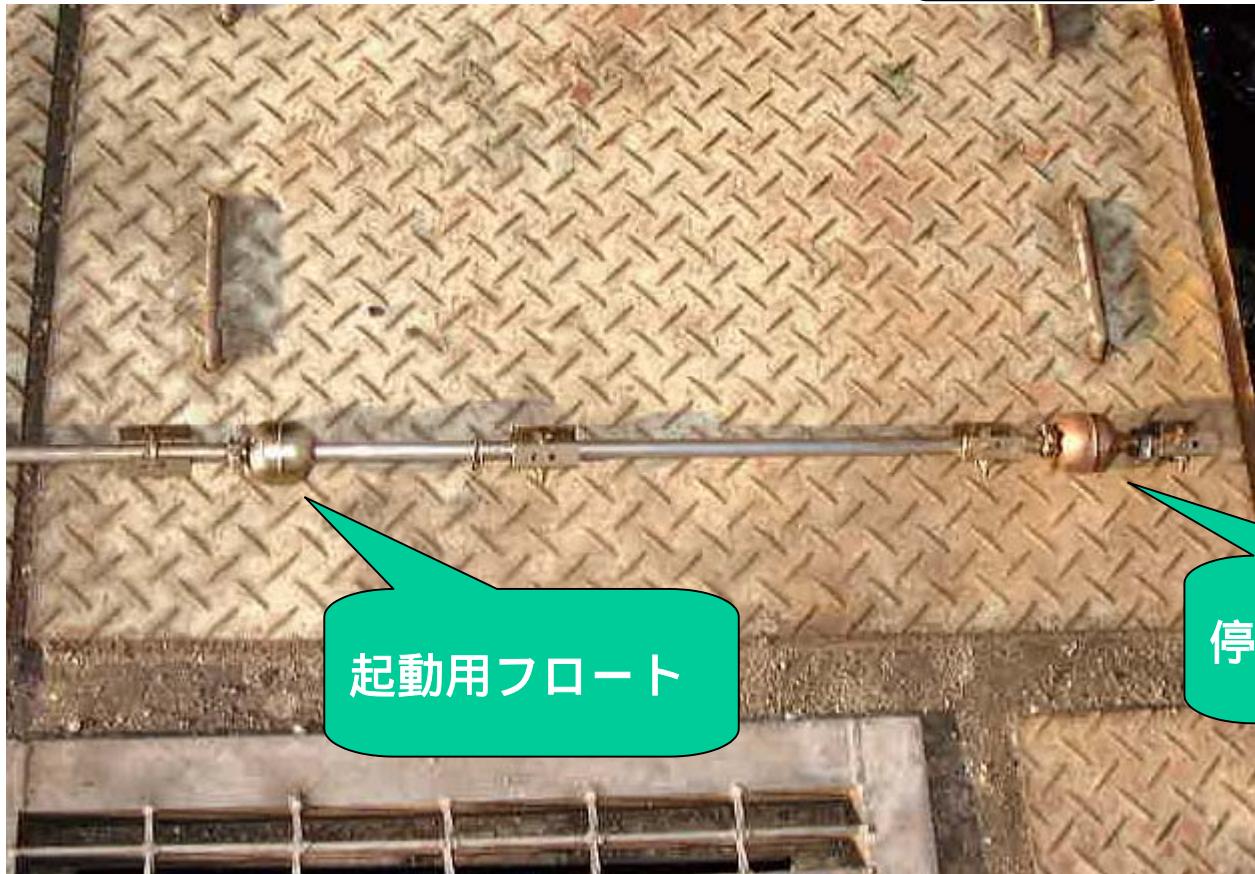
施工前

フロート式レベルスイッチ外観

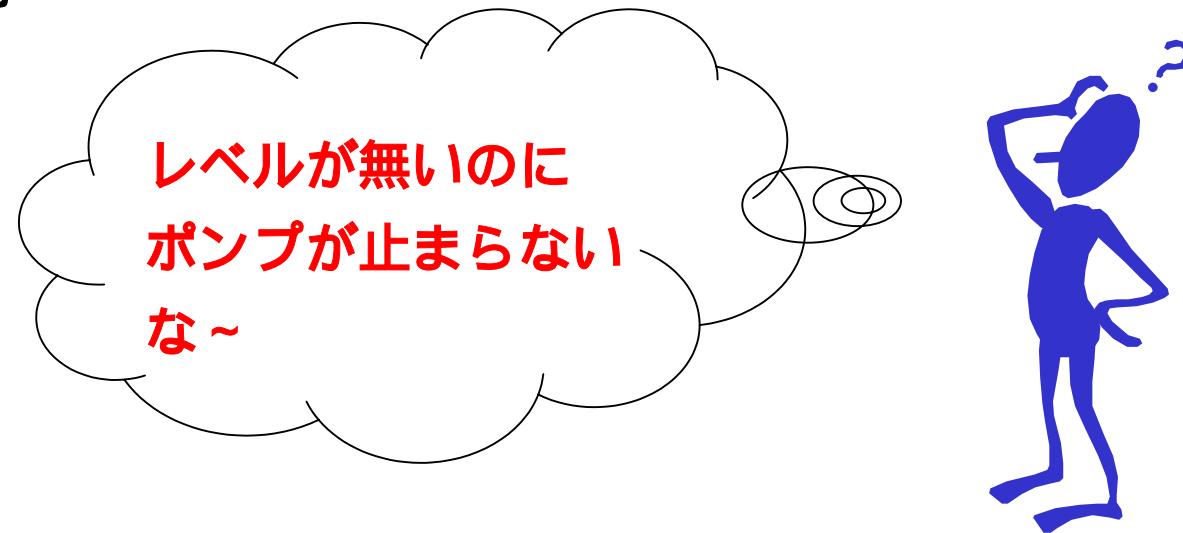
4.3 不具合状況

工務Grへの補修依頼

- ・頻度 年に4回程度
- ・処置内容 レベルスイッチ取外し、清掃

運転Grによる処置

- ・頻度 月に2～3回程度
- ・処置内容 レベルスイッチのフロート部を
棒でつつく

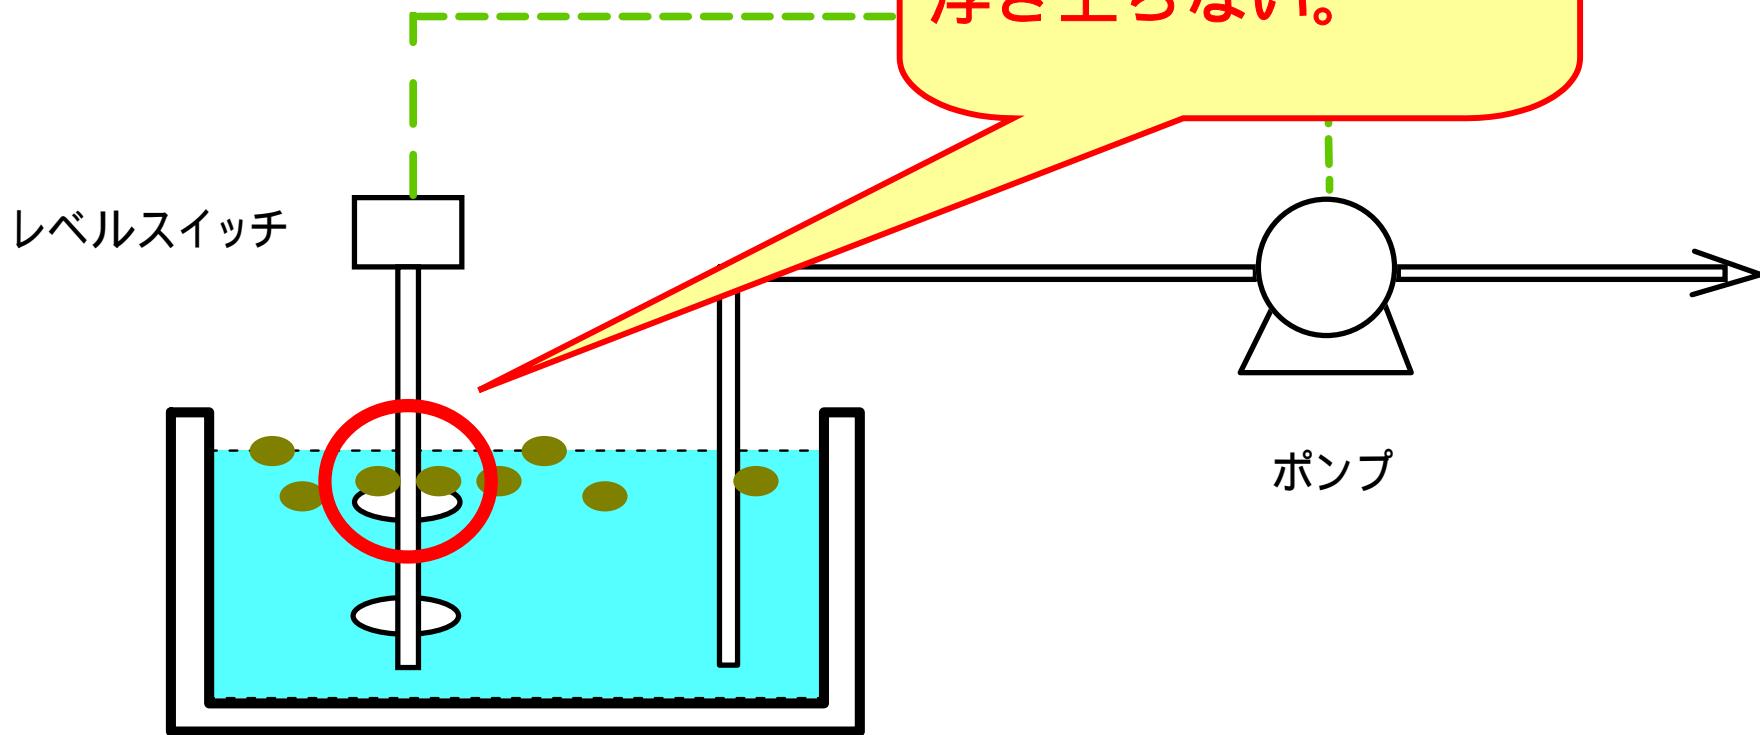
自動起動不可原因

起動用の上側フロート
にWAX分が付着し、
浮き上らない。

自動停止不可原因

停止用の下側フロート
にWAX分が付着し、
下がらない。

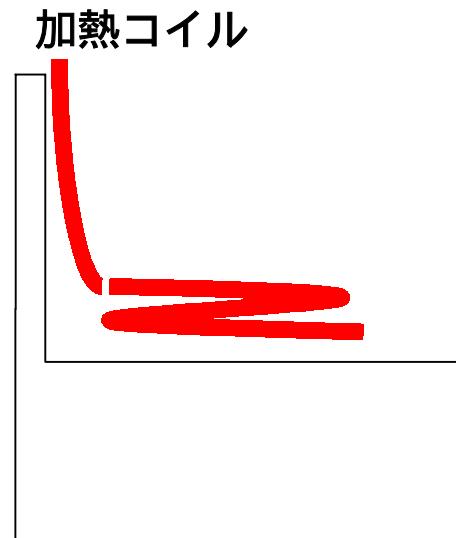
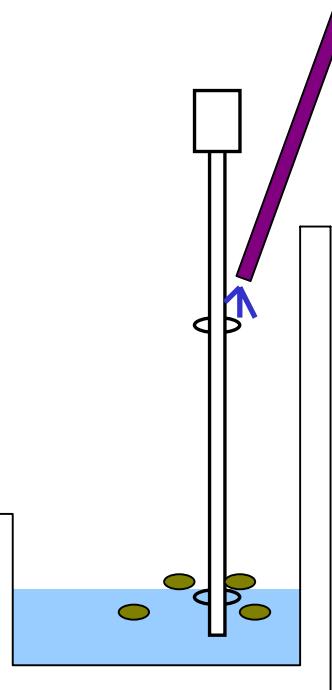
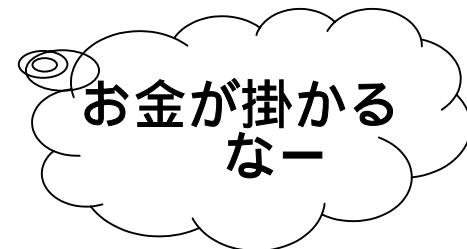
原因 1：停止用の下側
フロートよりも、
加熱コイルは上に
あった。

加熱コイルの熱では
フロート下部のWAX
は溶けない

対策案：加熱コイルを改造し、延長する

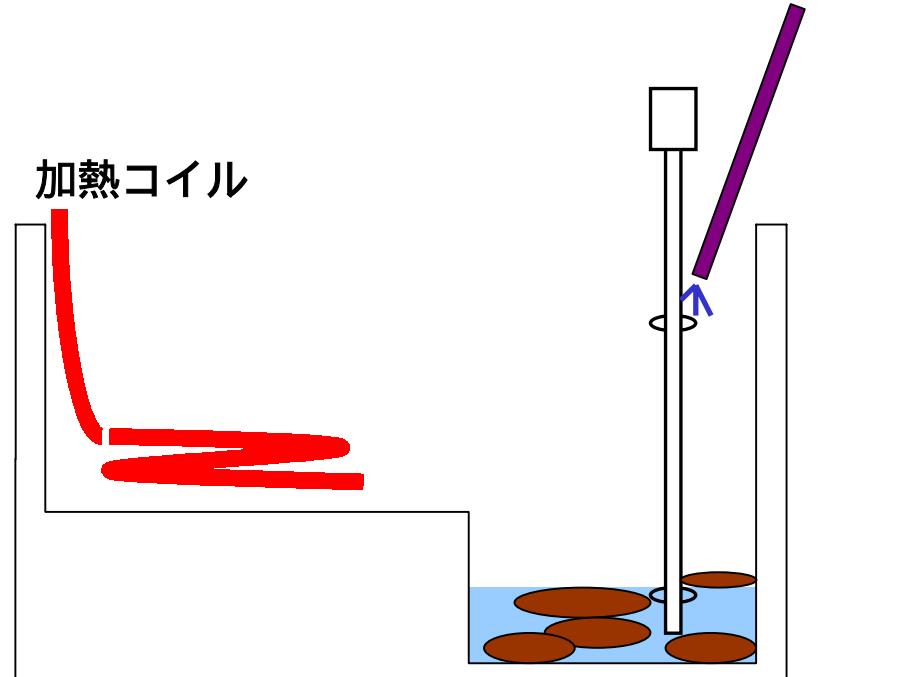
原因2：停止用の下側フロー
ト位置には、WAXではなくスライム（ヘド
ロ状）が堆積していた。

スライムは溶けにく
いので加熱コイルの
延長は効果薄い。

加熱コイル延長以外の対策が必要
